EL DOLMEN DE DOMBATE

ARQUEOLOGÍA, ARQUITECTURA y CONSERVACIÓN

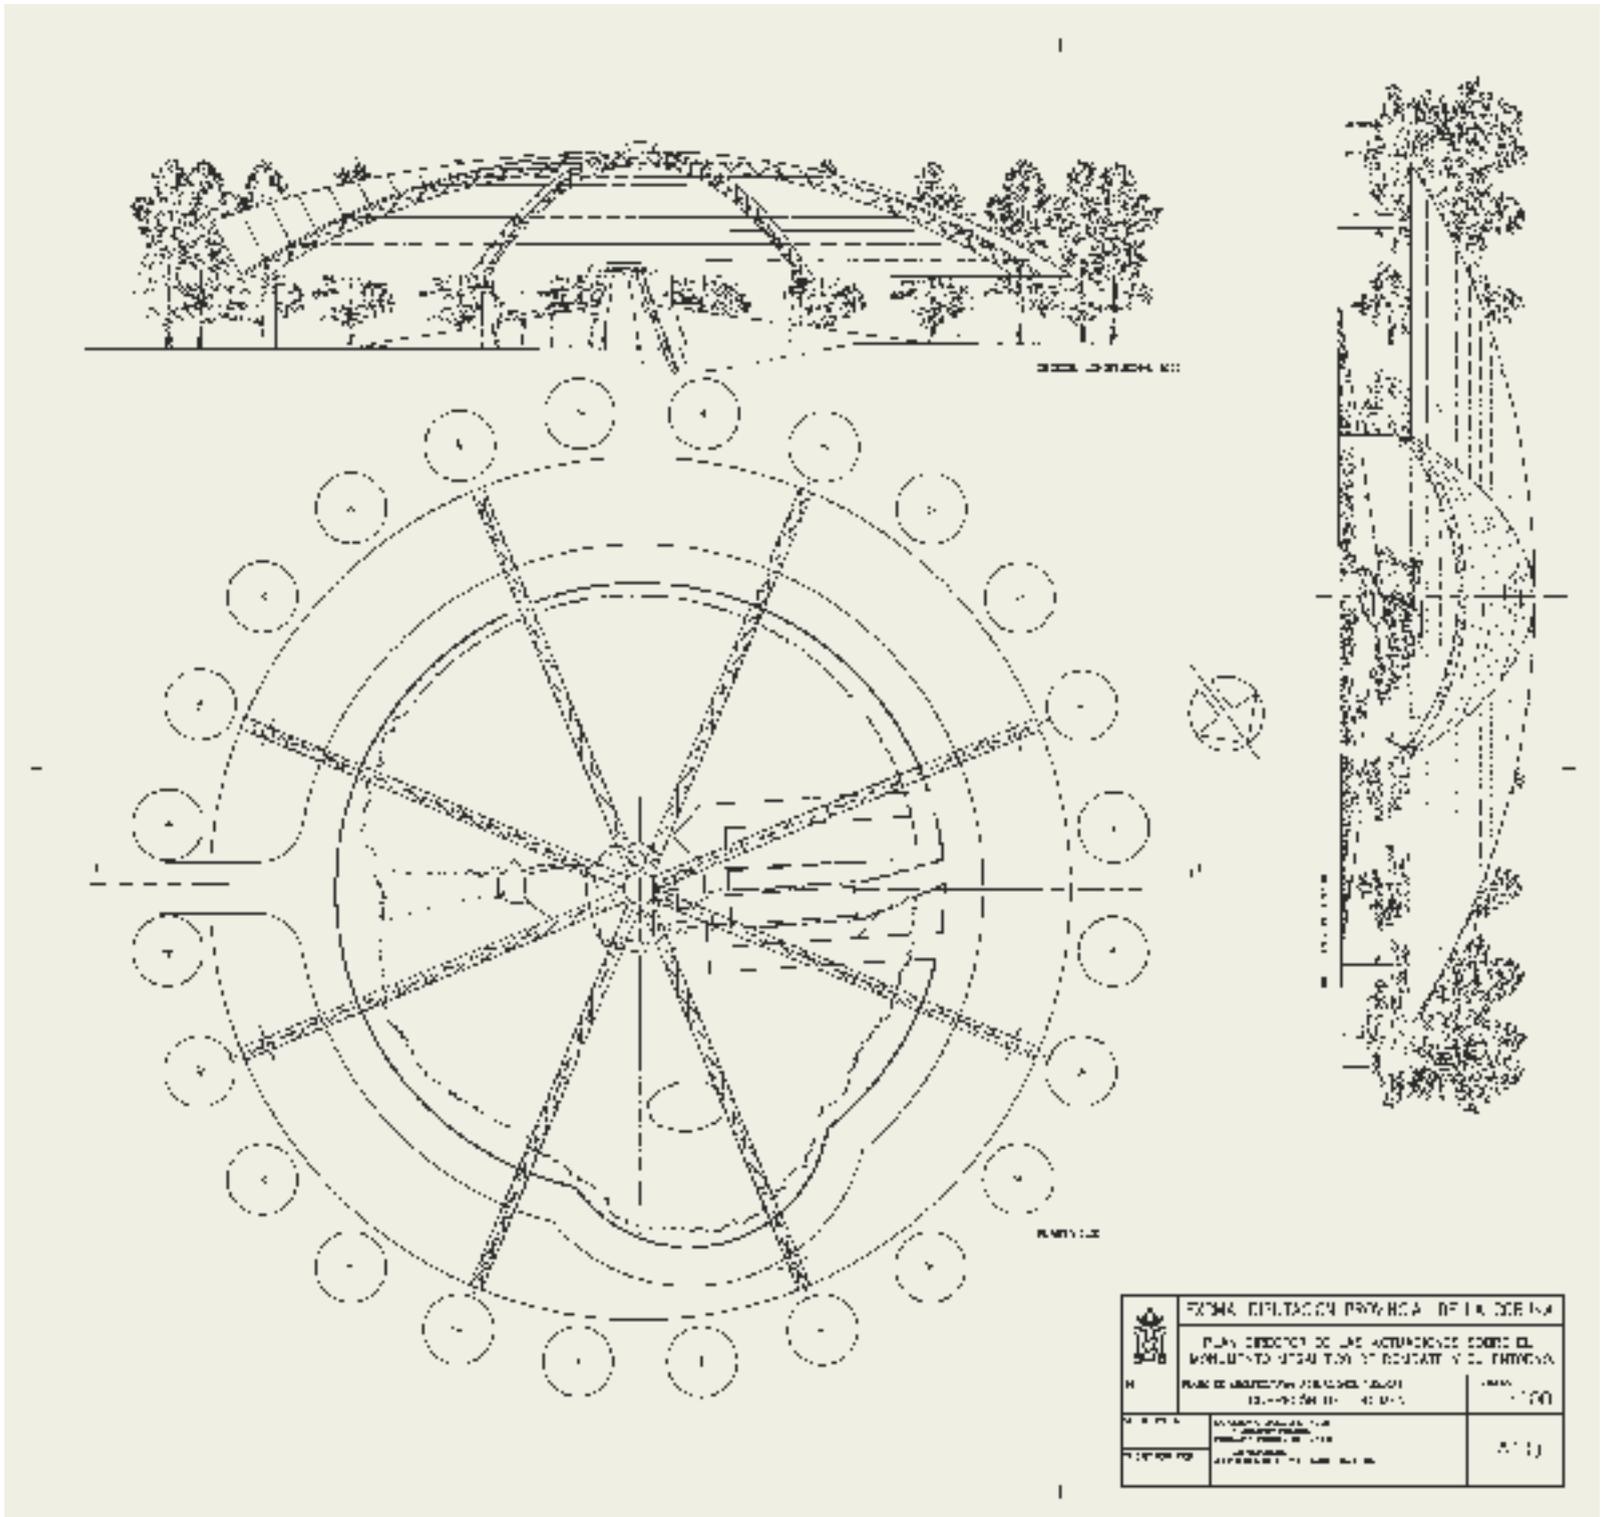
Plano A10. Propuesta de Cubierta
del Plan Director. *Los drenajes*

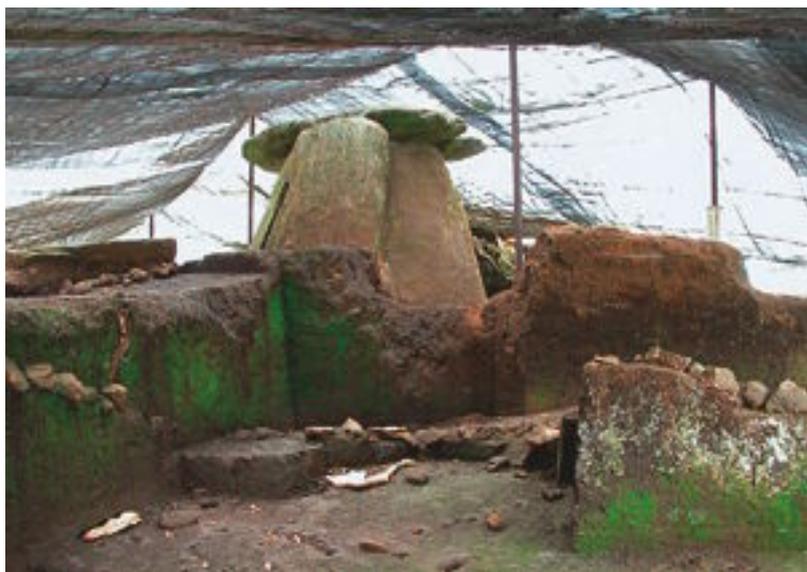
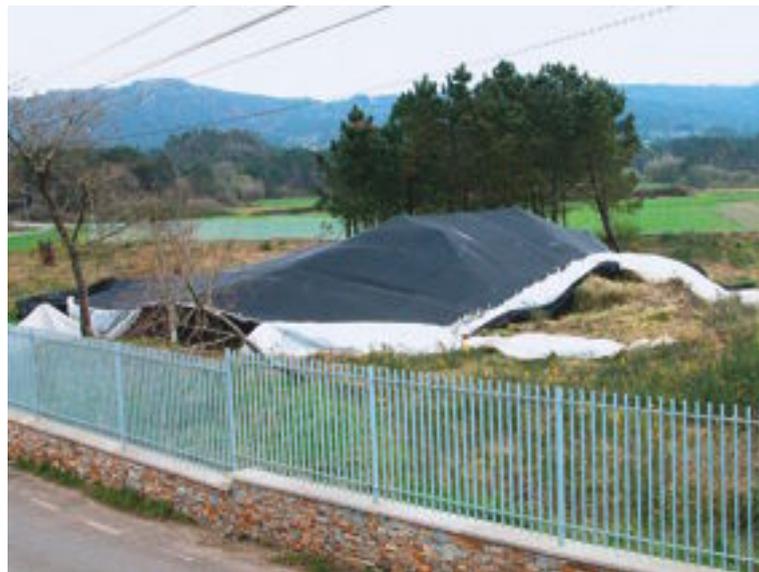
Vistas de la cubierta de protección provisional.

El problema fundamental que presentaba el conjunto era el de la conservación de las pinturas del interior del sepulcro megalítico. Mediante un estudio de la composición de las pinturas, de su estado de conservación y agentes de alteración existentes se pudo determinar la necesidad de realizar un control exhaustivo de los parámetros climáticos en el interior del monumento para evitar su degradación. Era necesario mantener una humedad relativa estable y baja, y una

temperatura y luminosidad bajas, con el fin de evitar la condensación de agua sobre la pintura y el desarrollo de microorganismos. Por otra parte, tanto para evitar la entrada directa del agua de lluvia como las filtraciones, que provocan escorrentías sobre las pinturas y el encharcamiento del interior del recinto durante el invierno, se hacía necesaria la construcción de un drenaje perimetral al mismo para controlar el nivel freático en el interior.

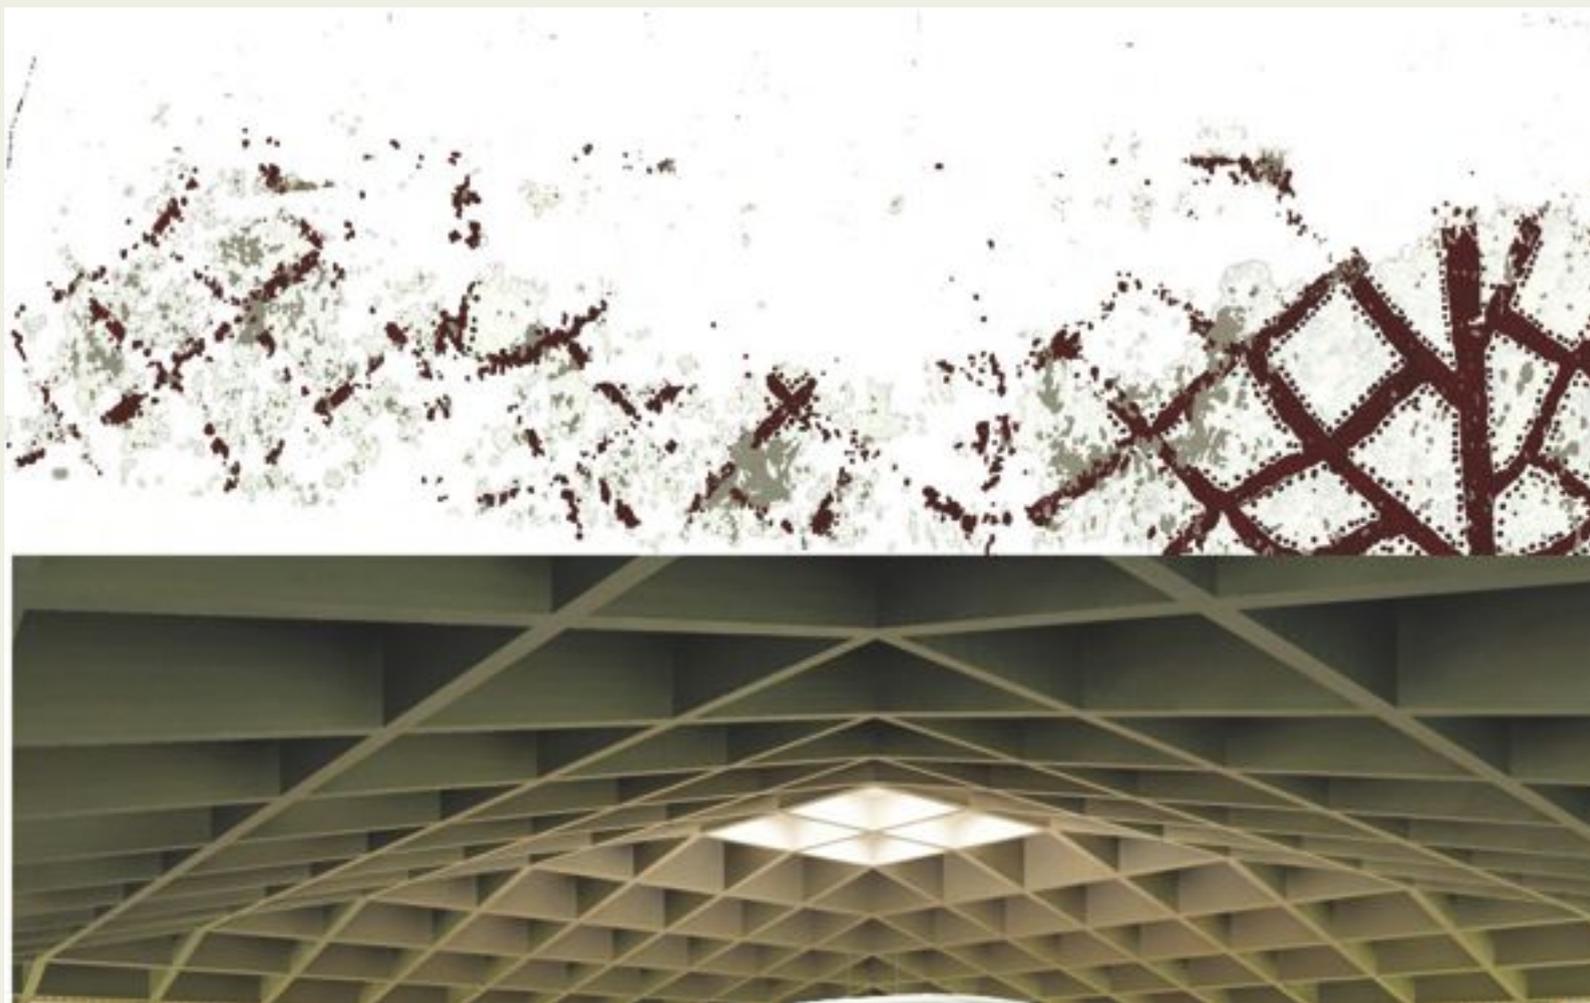
La deformación de la malla y su geometría ayudan a resolver el problema.

Una malla cuadrangular plana de madera laminada se deforma y convierte en cubierta a cuatro aguas. La deformación facilita el comportamiento de la estructura. La diagonal se vacía.

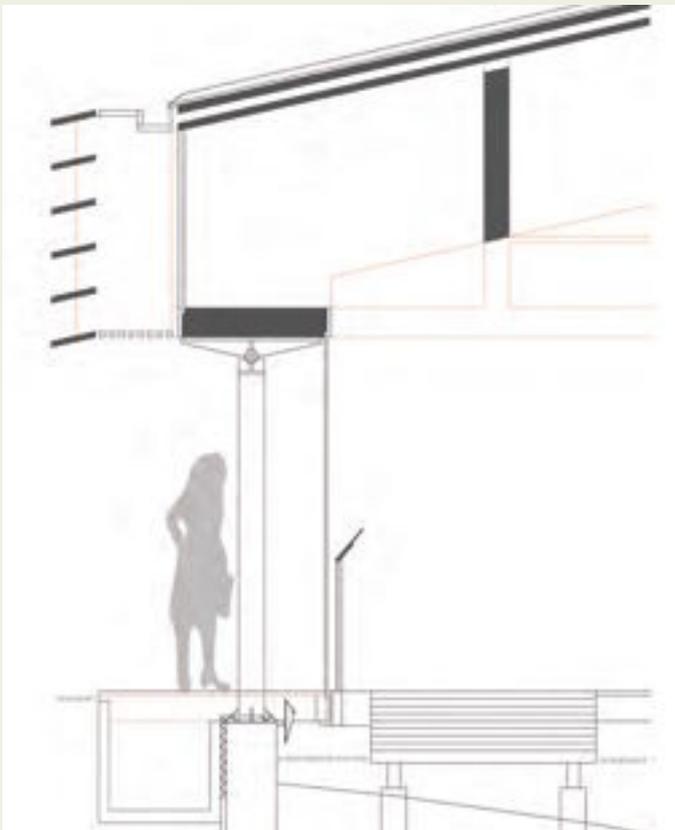
Sección constructiva de la fachada del pabellón.

LA ESTRUCTURA DE CUBIERTA SE PLIEGA PARA ORGANIZAR UN BRISSE SOLEIL QUE SE COMPLETA CON LAS LAMAS DE VENTILACIÓN ANCLADAS A LA MISMA.

La cubierta ventilada contribuirá a mejorar las condiciones térmicas de la misma, será necesario doblar aislamientos y cuidar ventilaciones entre las distintas pieles que constituyen la cubrición.

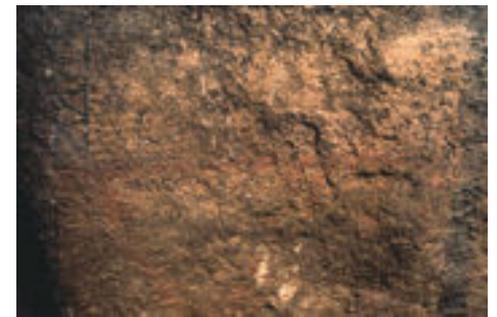
Estado de las pinturas registradas en el ortostato R3 del corredor en el momento de su descubrimiento en el año 1987.

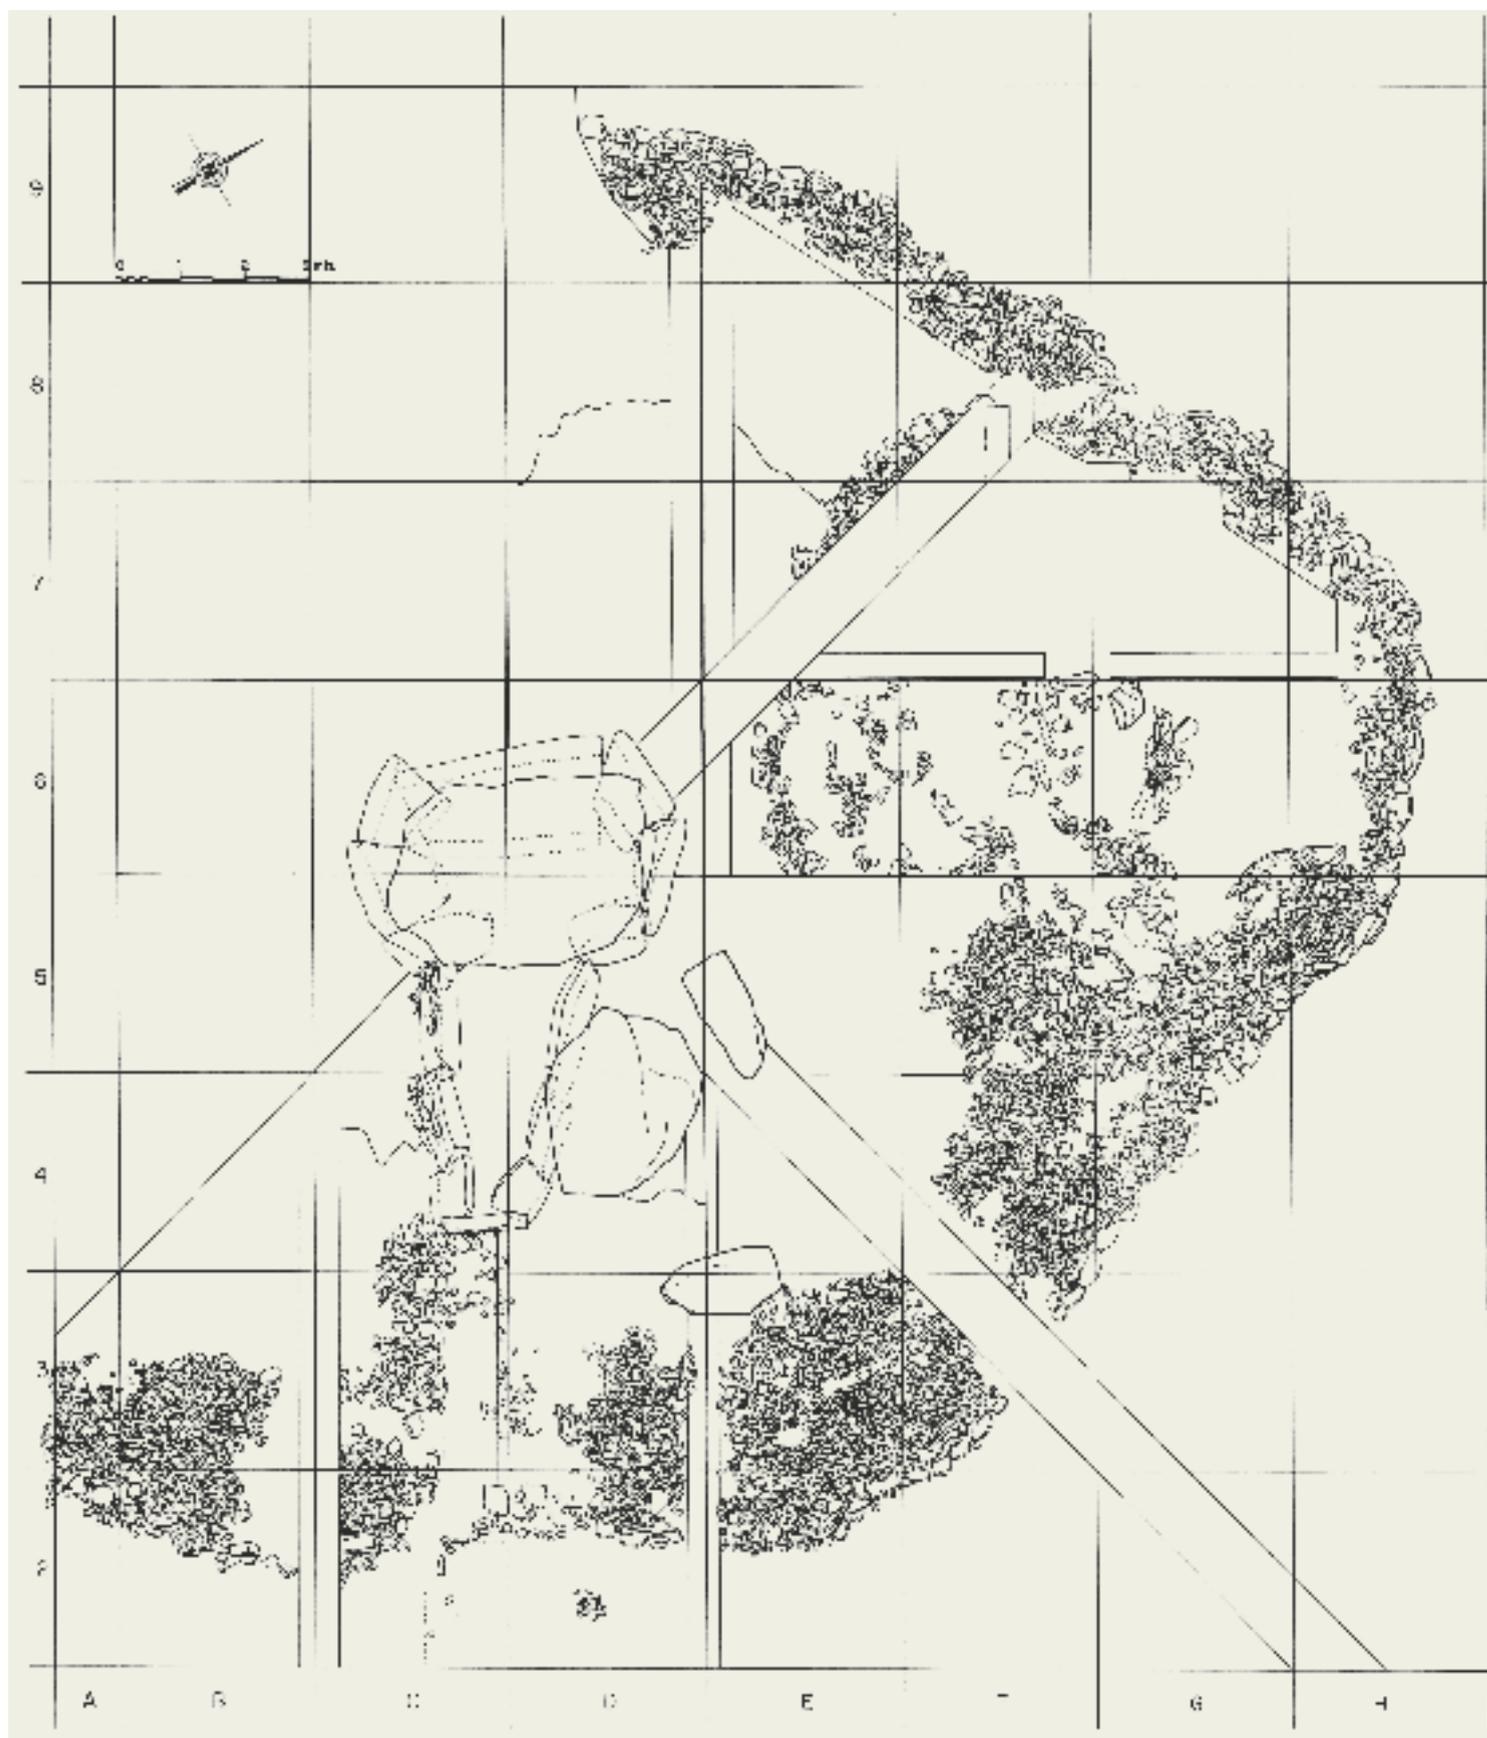
Planimetría del conjunto de la excavación una vez finalizada la campaña de 1989 (Bello 1992-93: 141).

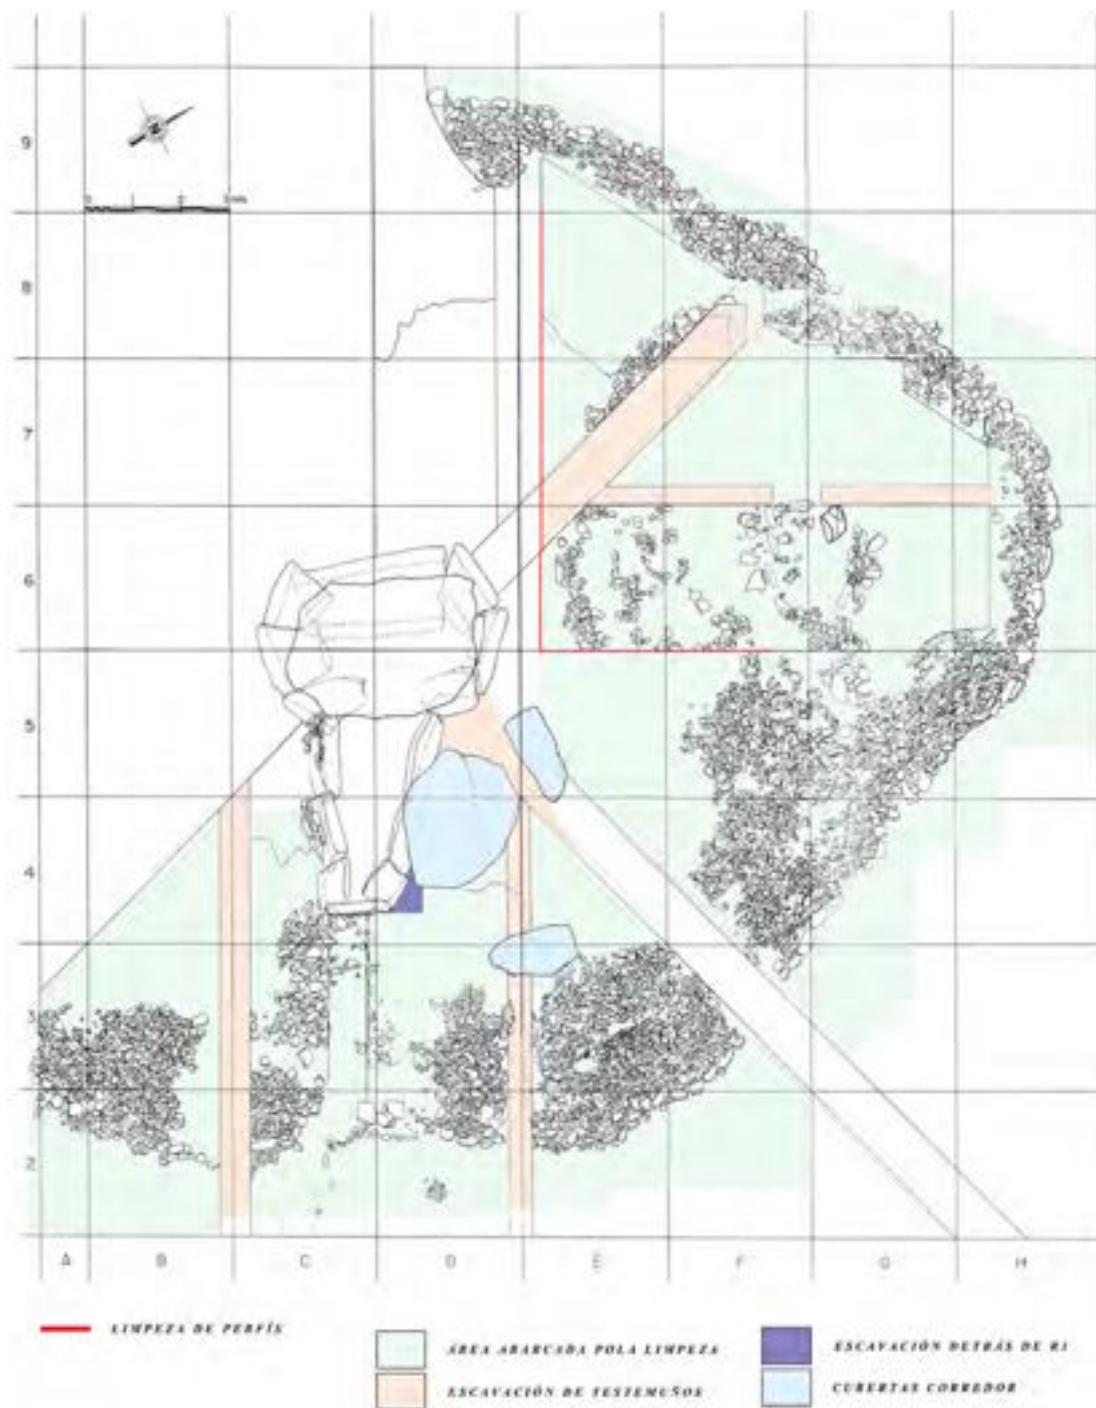
Sobre la planimetría del conjunto de la excavación del año 1989 (Bello 1992-93: 141) se representan las actuaciones desarrolladas en el año 2002.

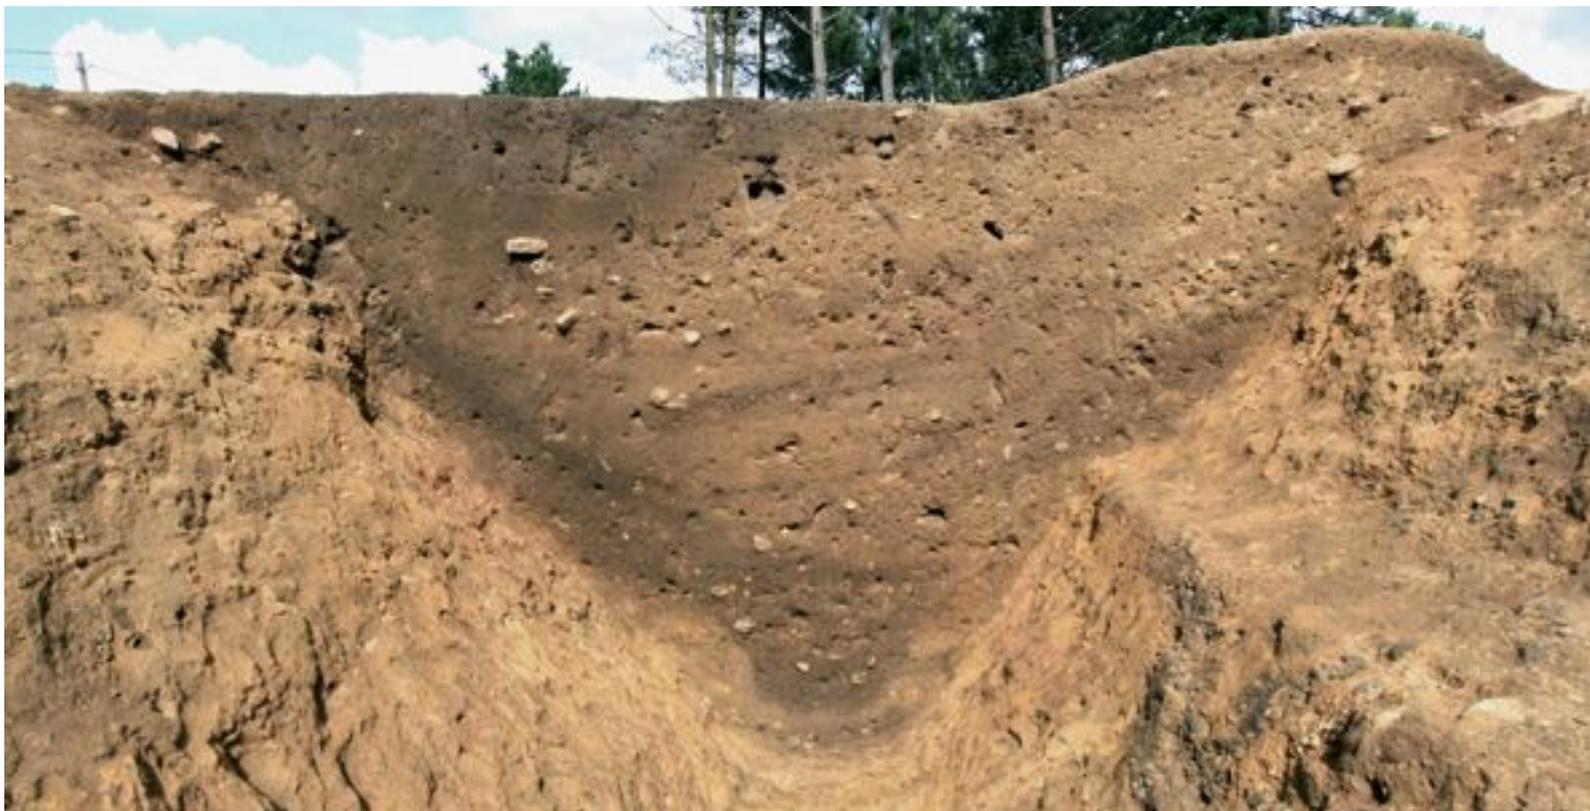
Perfil de la zanja 1 apreciándose las diferentes capas de sedimento que integran su relleno.

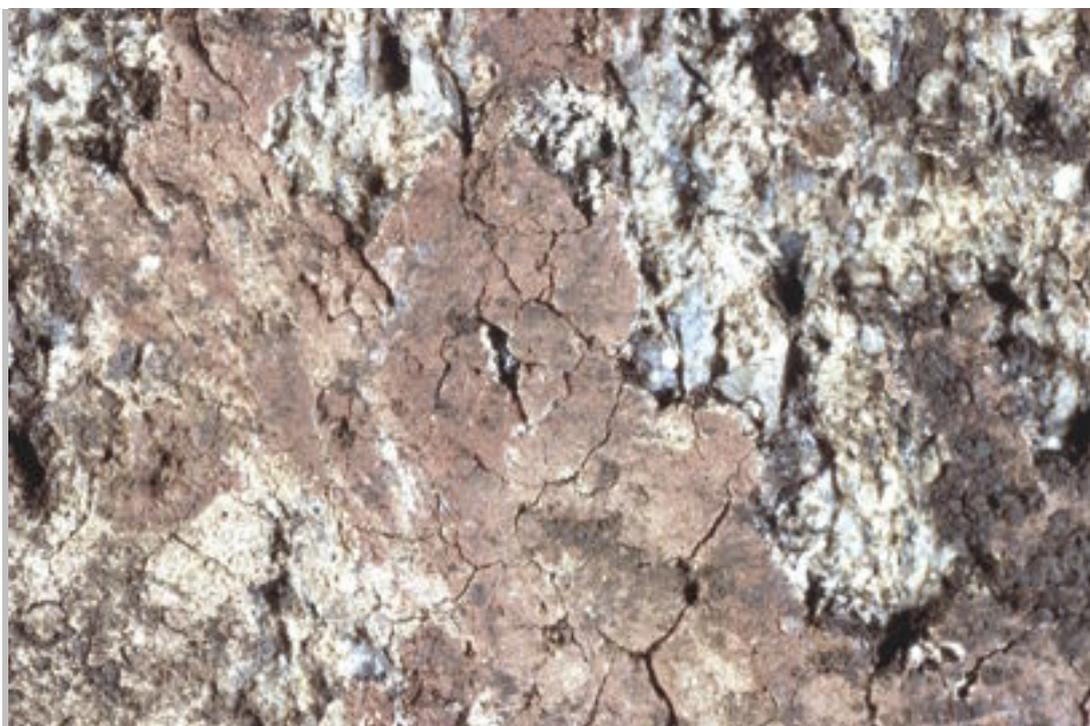
Detalle del agrietamiento de la pintura.

Críticamente relacionado con el agrietamiento antes citado, la pintura se presenta frecuentemente separada del soporte pétreo, y cuyo último proceso es el desprendimiento de la pintura.

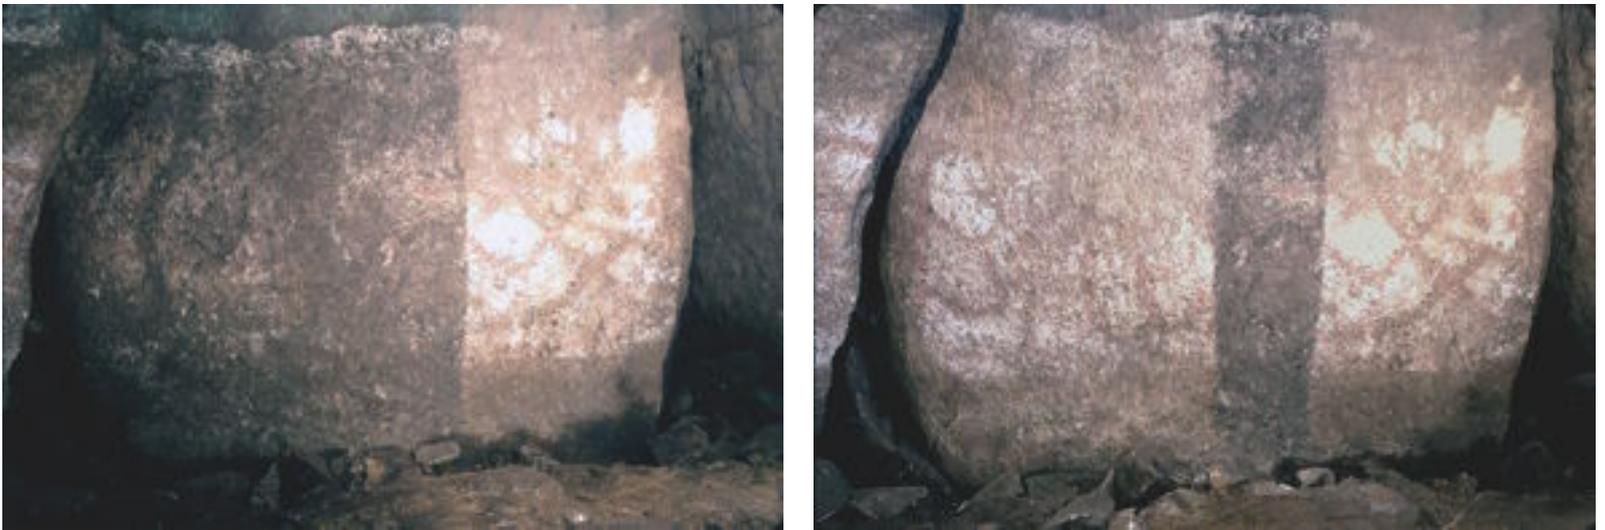
Proceso de limpieza del ortostato C6.

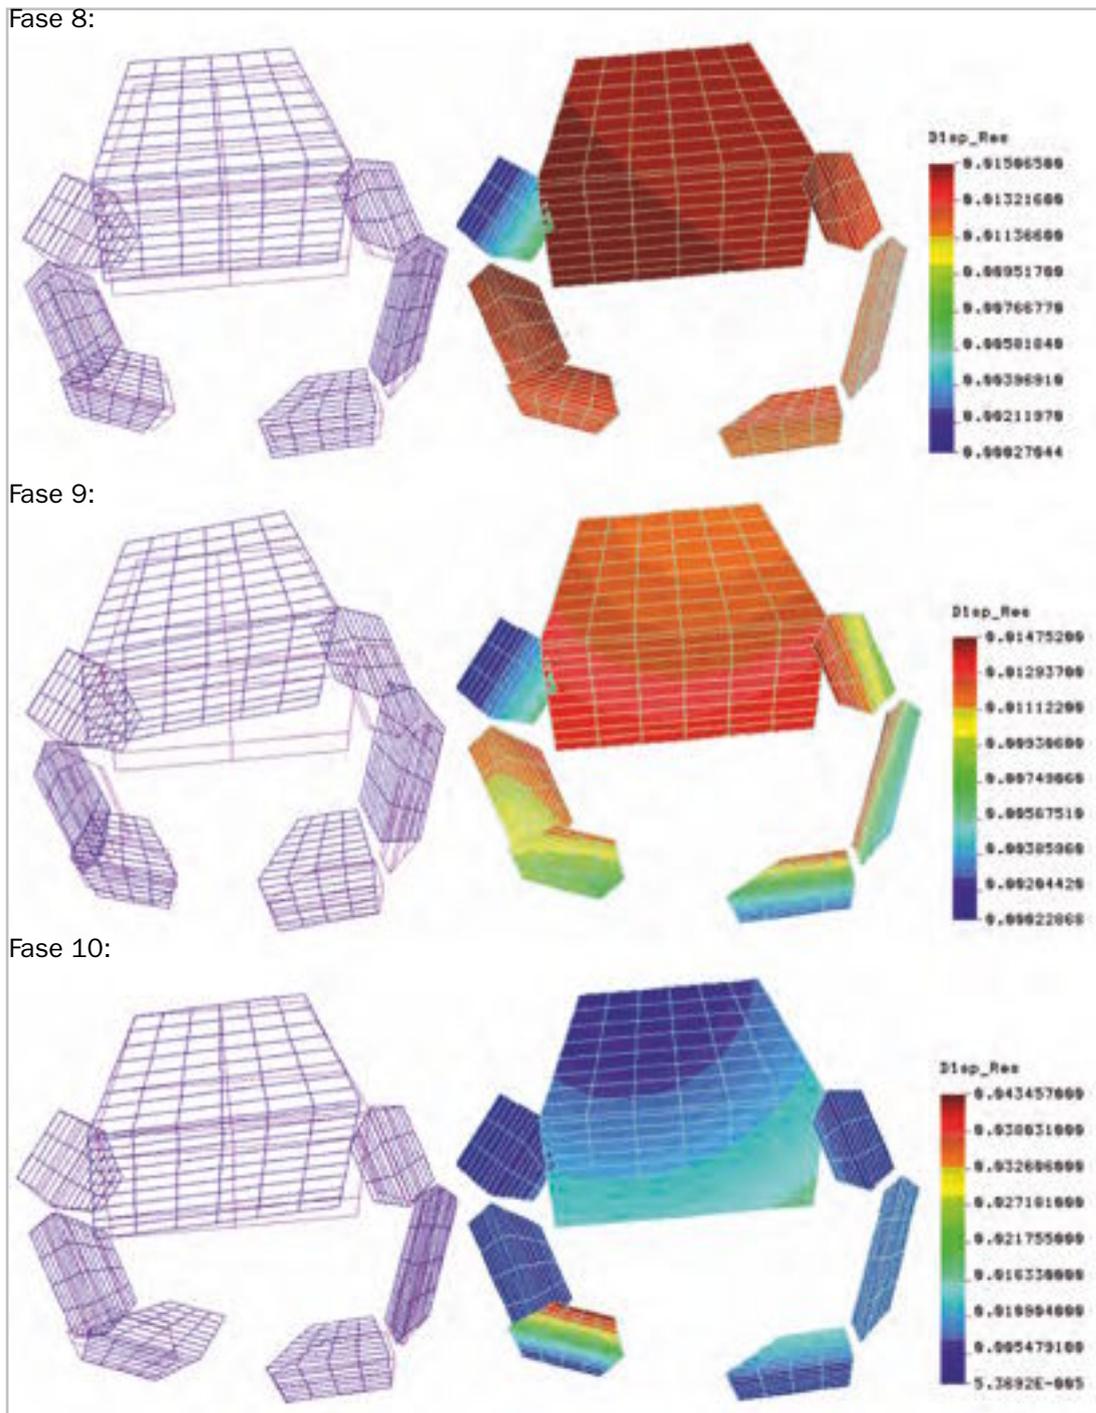
Figura 18. Deformadas (izda.) y movimientos resultantes obtenidos (dcha.) en cada una de las fases. En la deformada, en rojo se indica la posición inicial, y en azul la posición final.

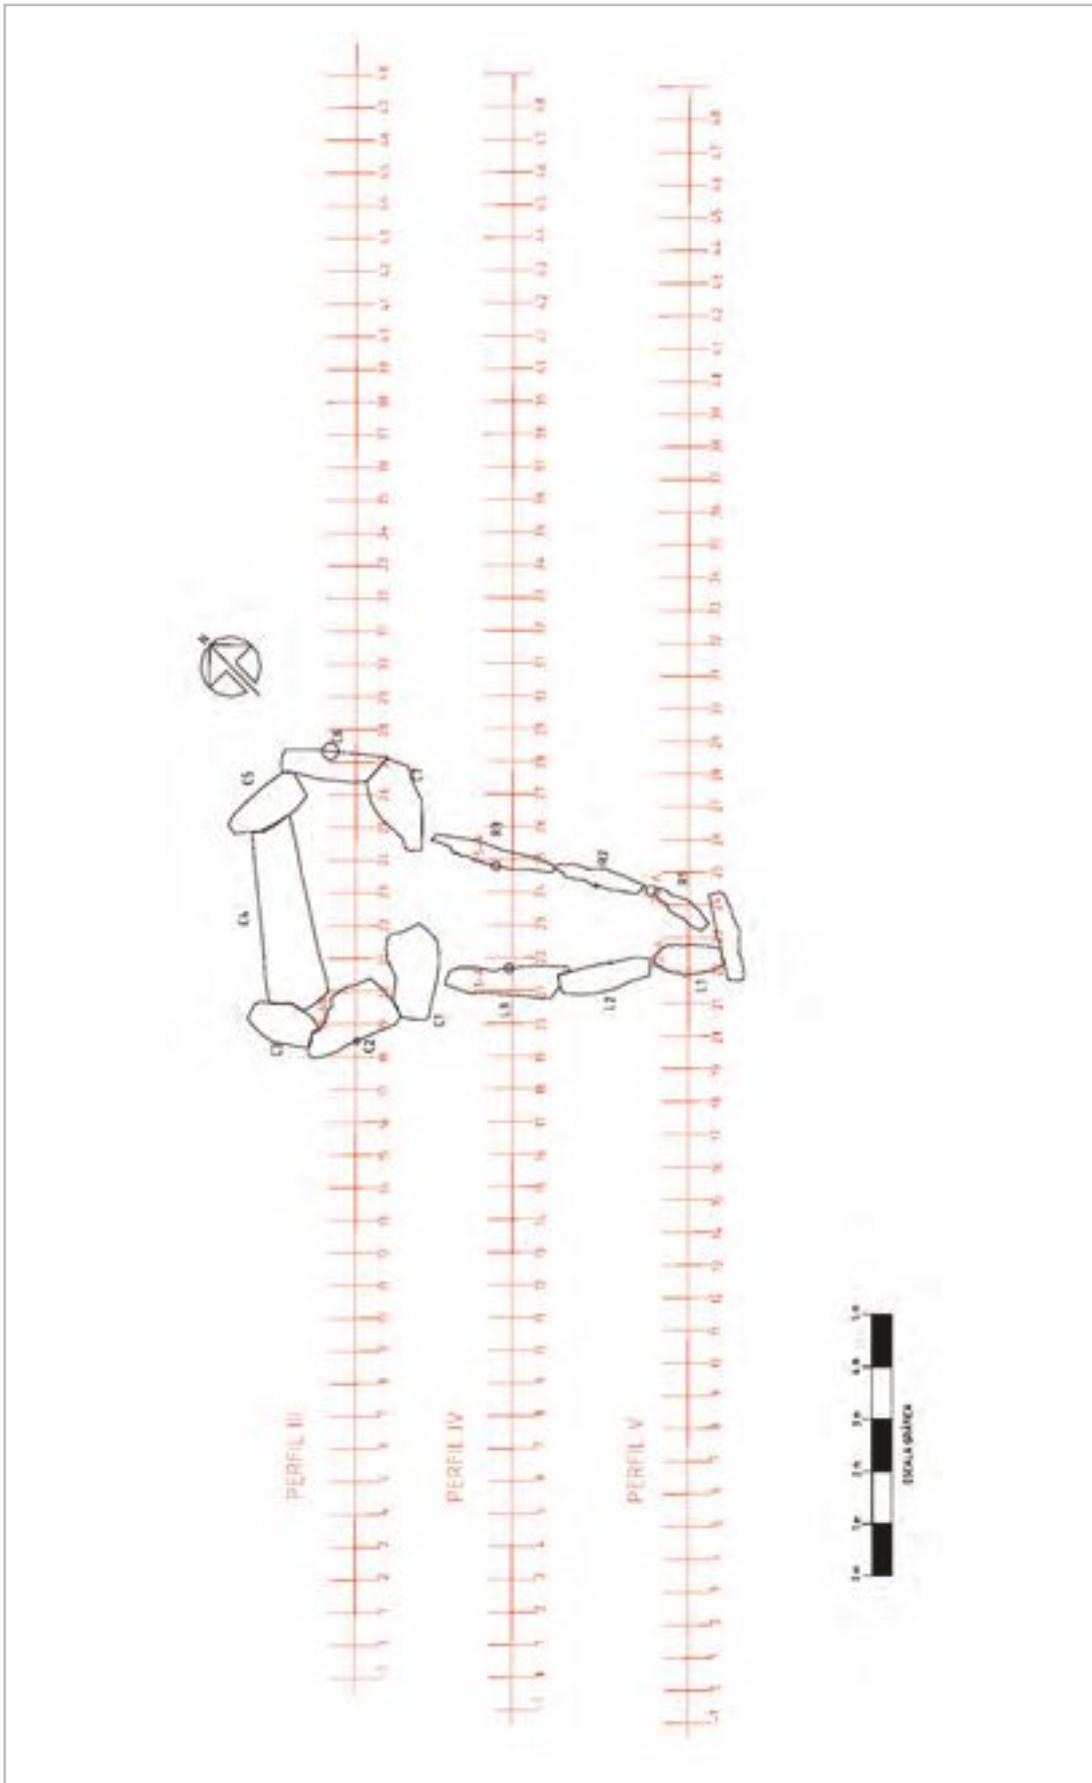
Figura A2.1. Distribución de perfiles en planta.

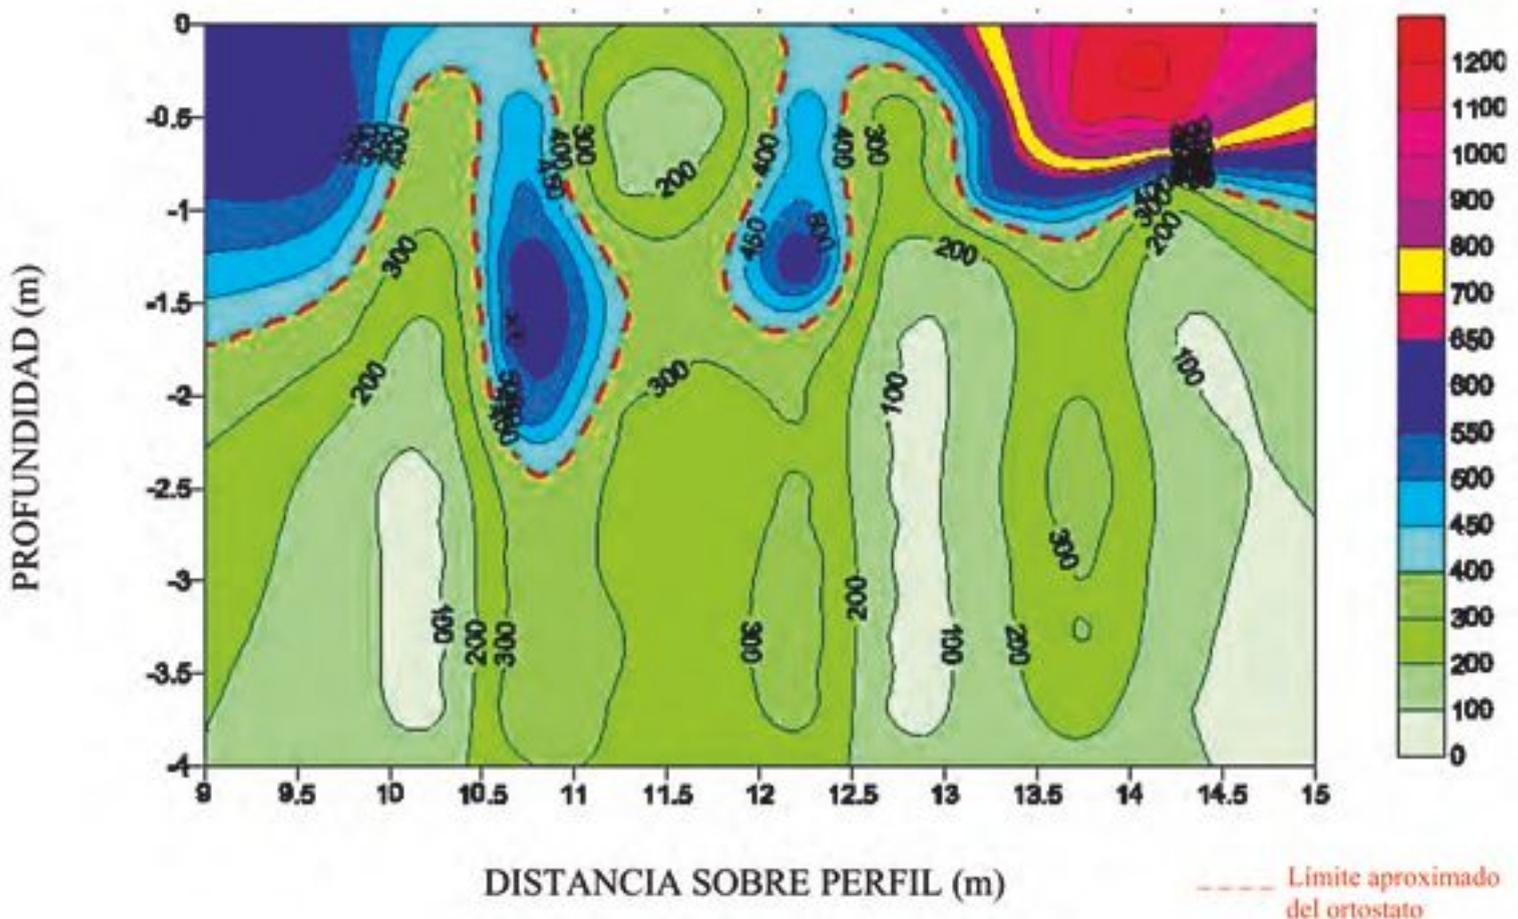
Figura A2.2. Sección geoelectrica del Perfil nº IV (valores de resistividad expresados en ohmios metro)

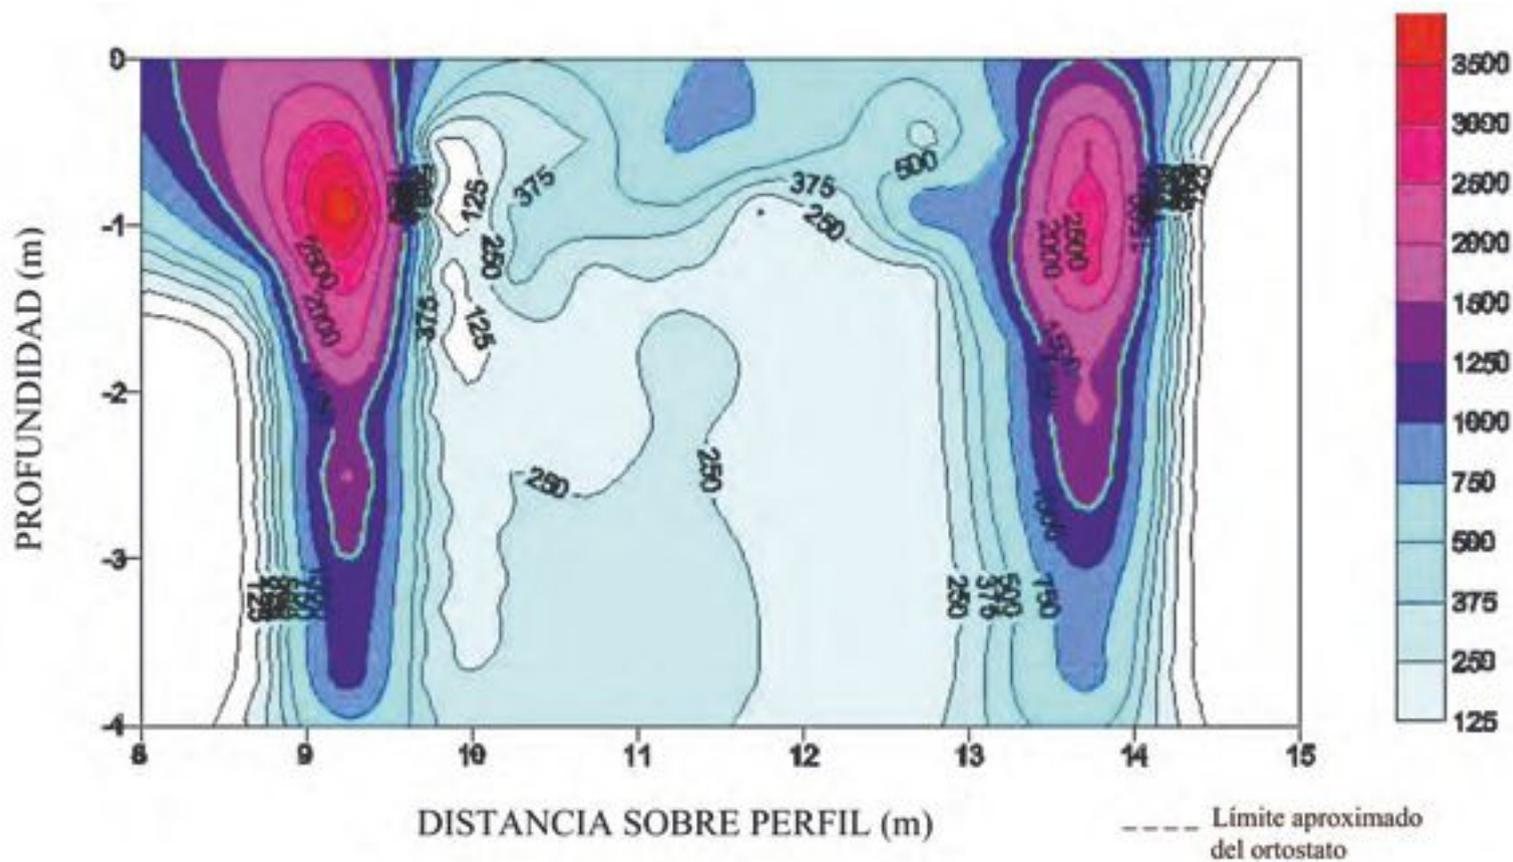
Figura A2.3. Sección geoelectrica del Perfil nº III (valores de resistividad expresados en ohmios metro)

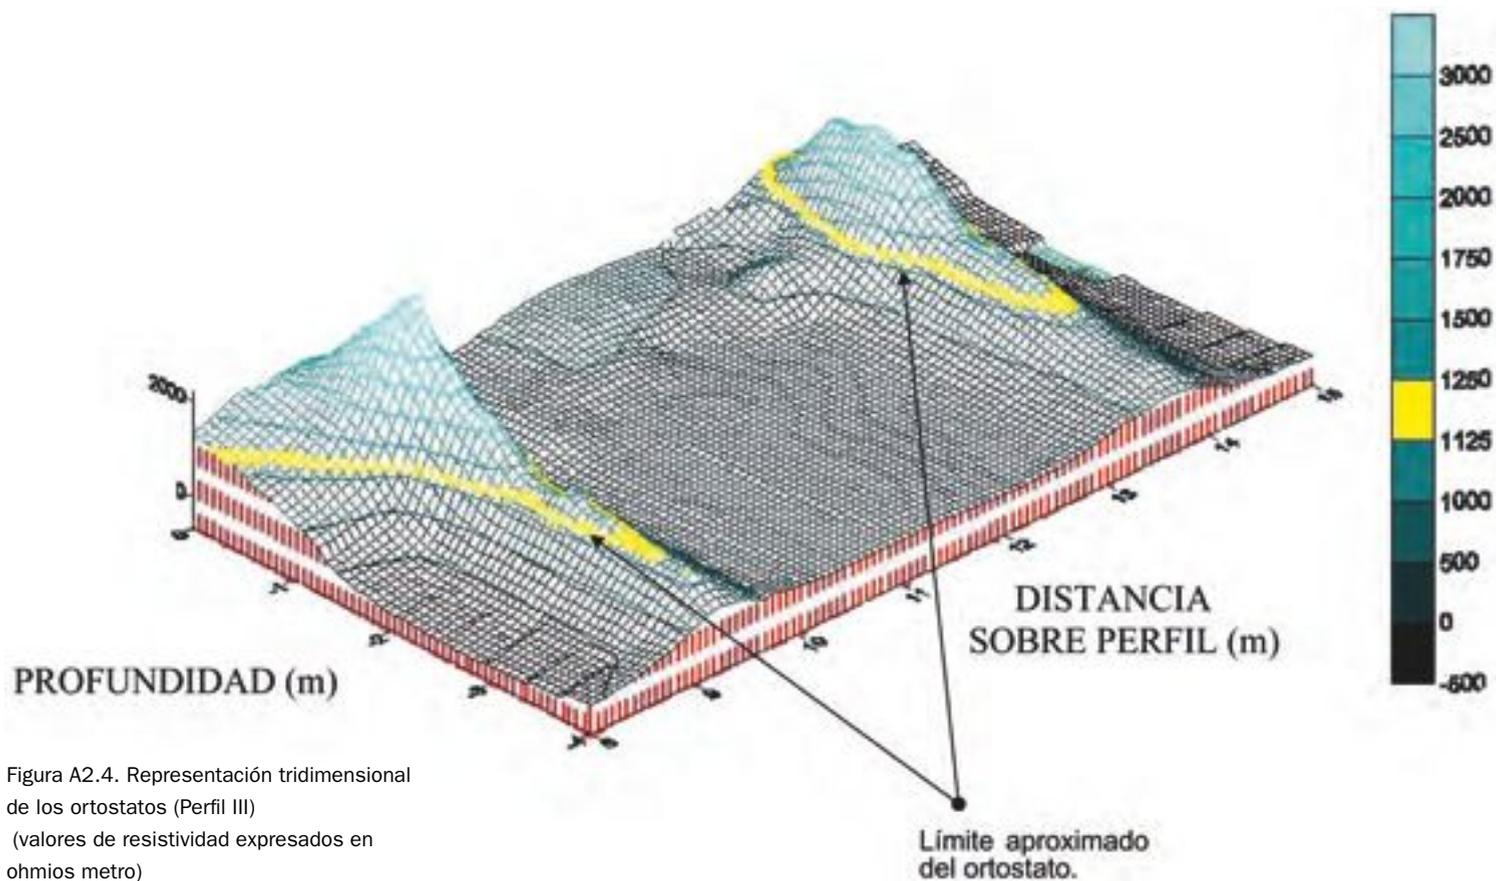
Figura A2.4. Representación tridimensional de los ortostatos (Perfil III) (valores de resistividad expresados en ohmios metro)

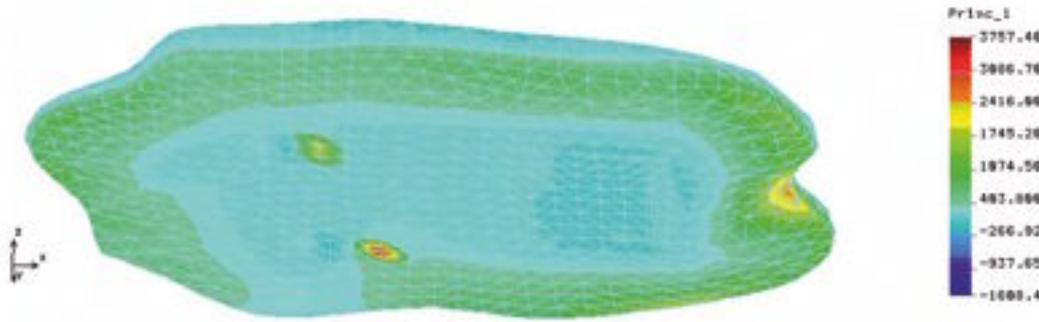
Figura A3.10. Tracciones máximas por carga térmica (kPa), vista inferior

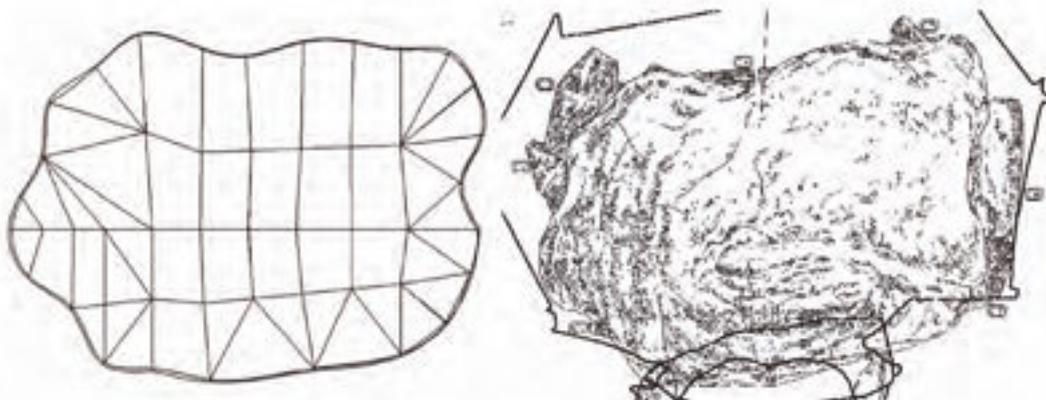
Figura A3.12. Modelo geométrico y ortostato real
